Sucursal - Cotui

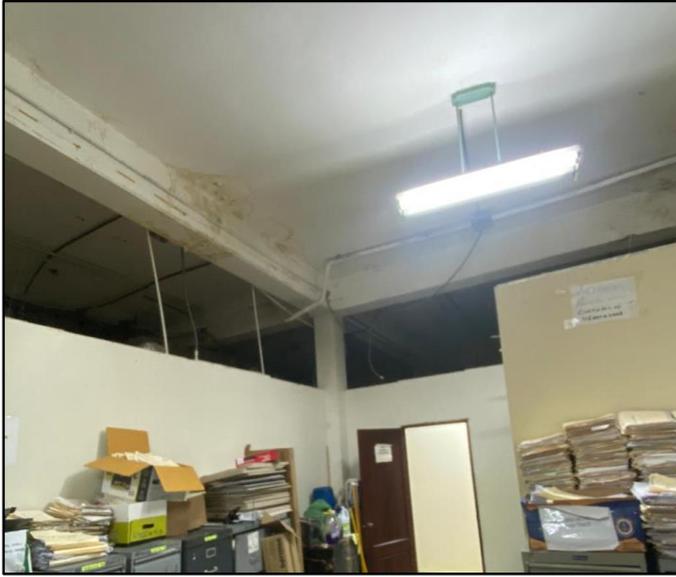
Techo área legajos con manchas de filtraciones

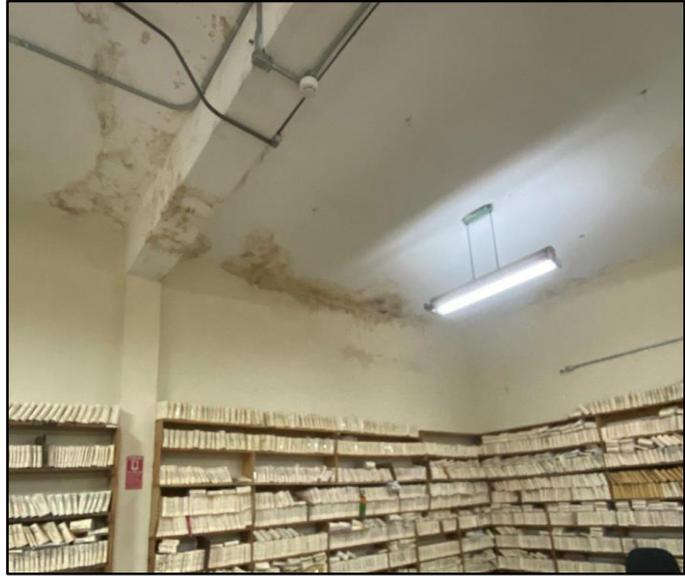
Techo área archivos con manchas de filtraciones

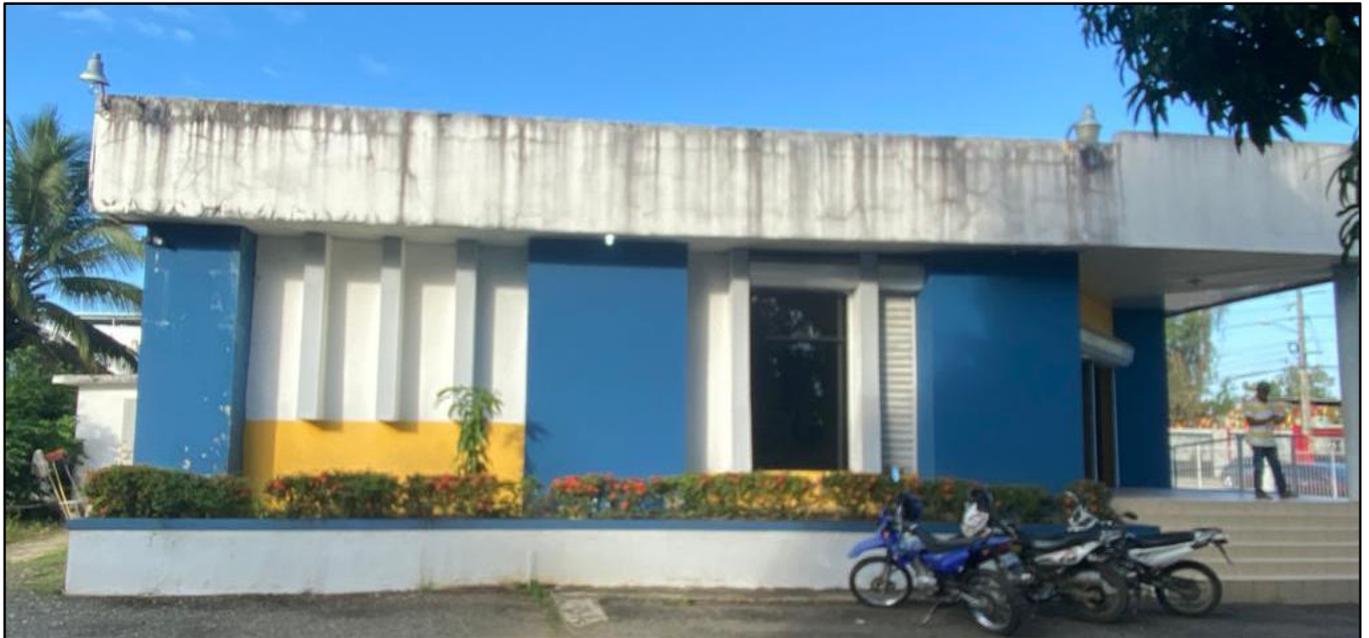
Antepecho deteriorado por filtraciones

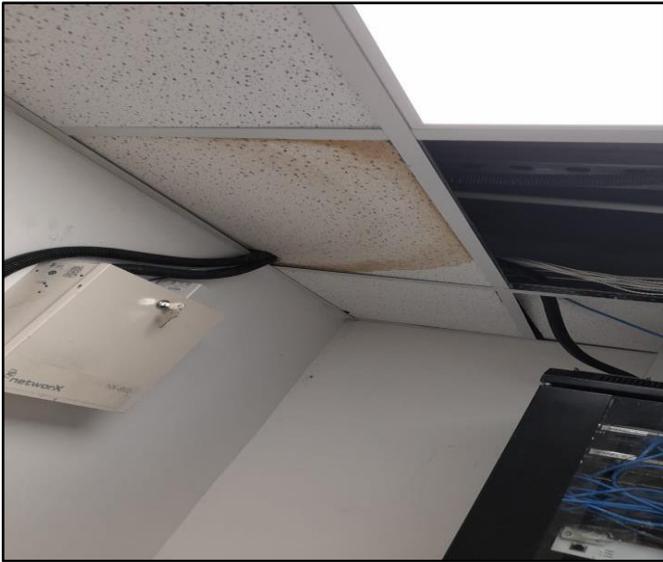
Plafones deteriorado por incidencia del agua

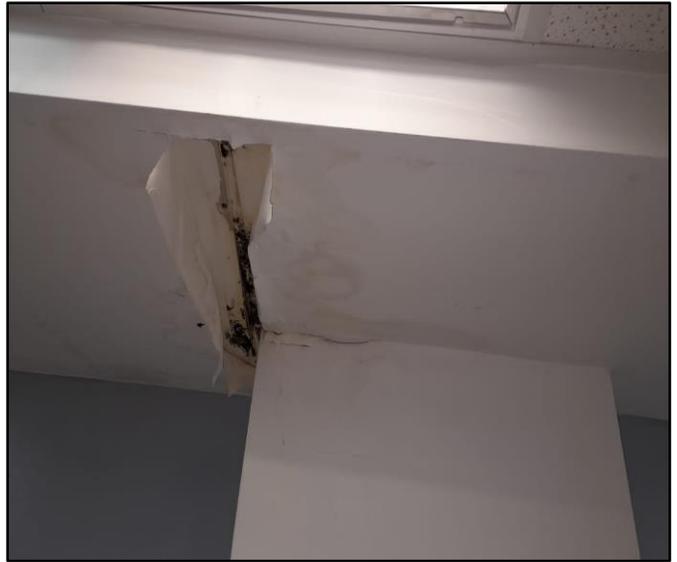
Sheetrock deteriorado por incidencia del agua

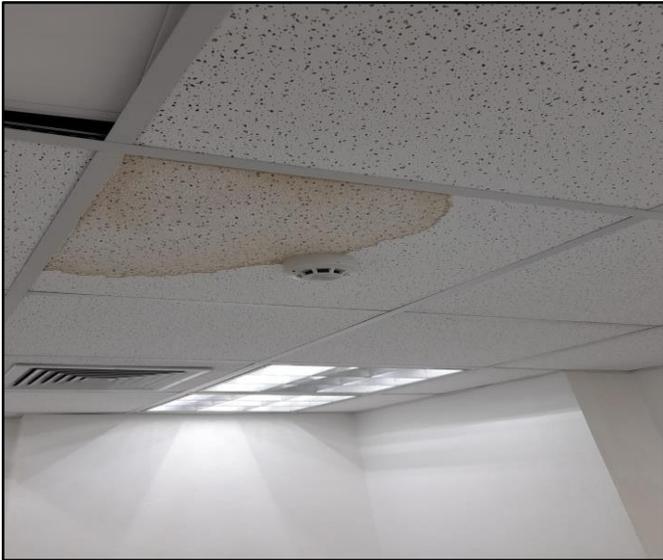
Plafones deteriorado por incidencia del agua

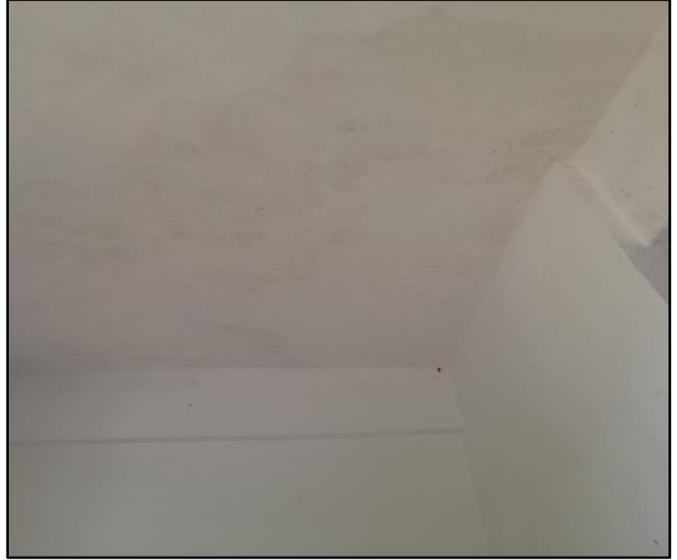
Techo con manchas de filtraciones

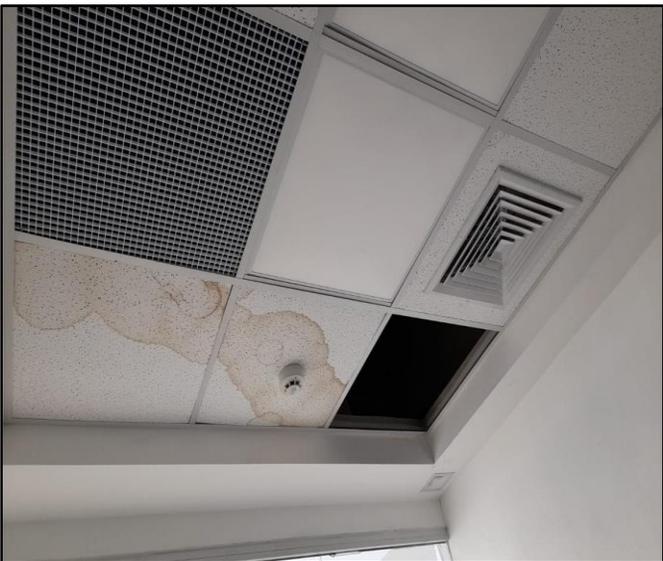
Plafones deteriorado por incidencia del agua

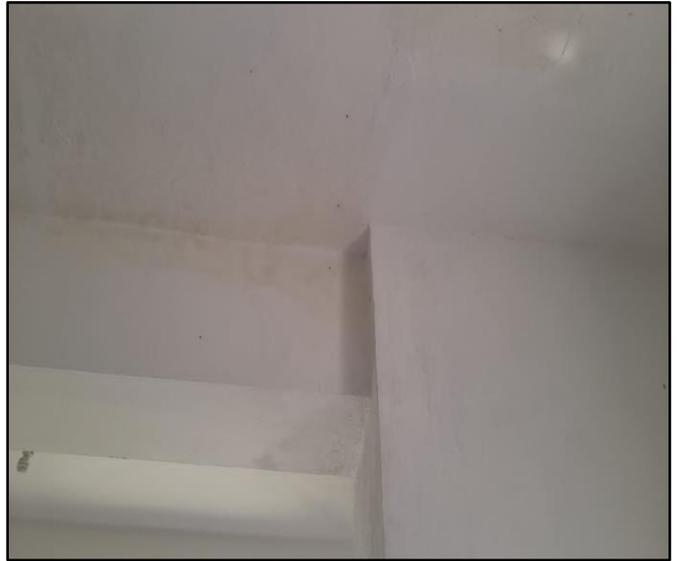
Techo con manchas de filtraciones

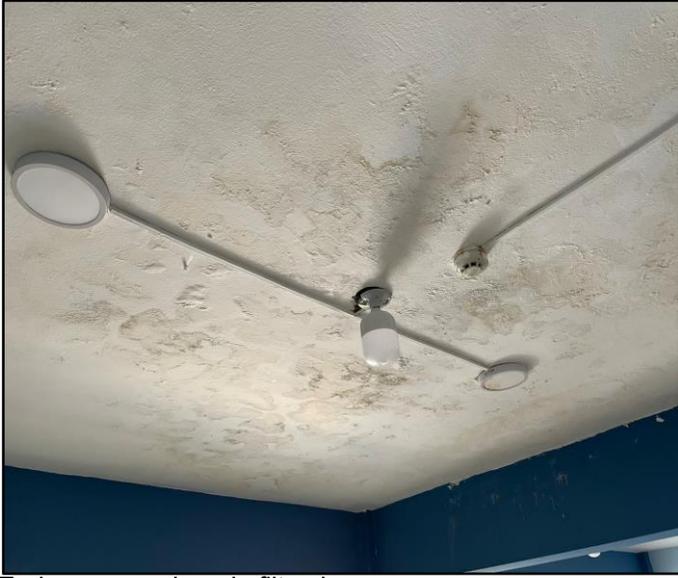
Techo con machas de filtraciones

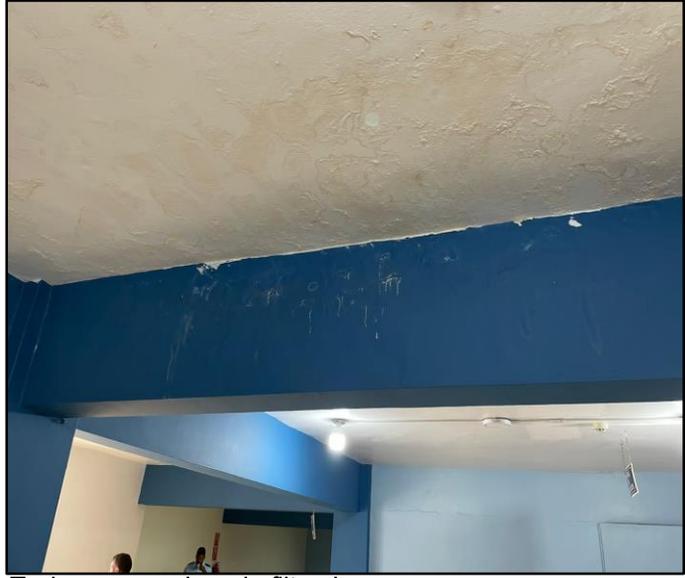
Techo con machas de filtraciones

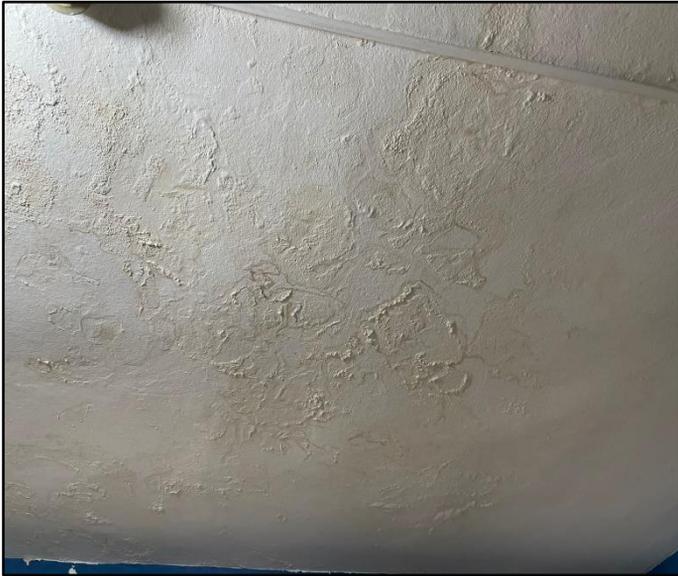
Techo con machas de filtraciones

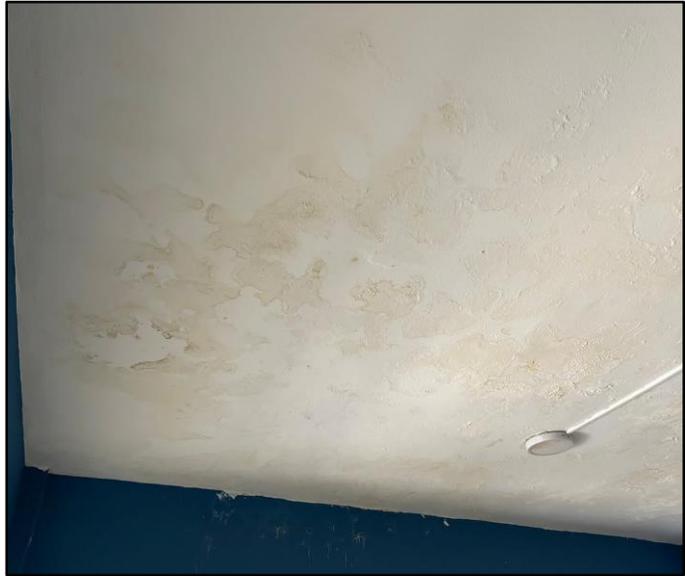
Techo con machas de filtraciones

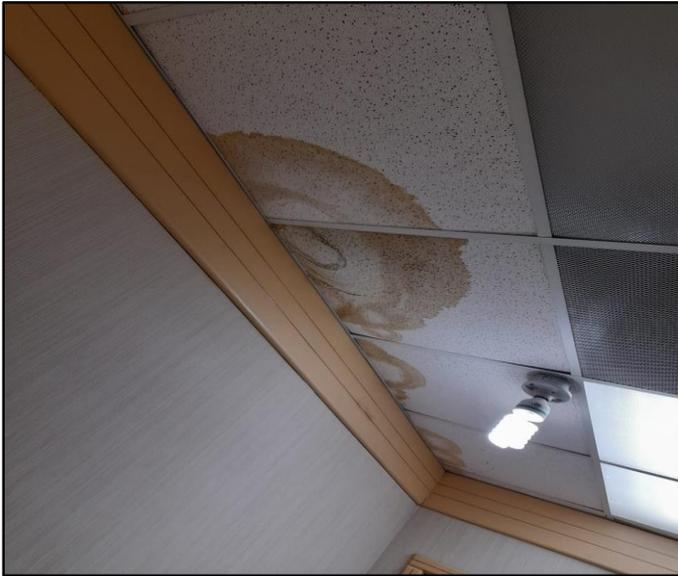
Plafones deteriorado por incidencia del agua

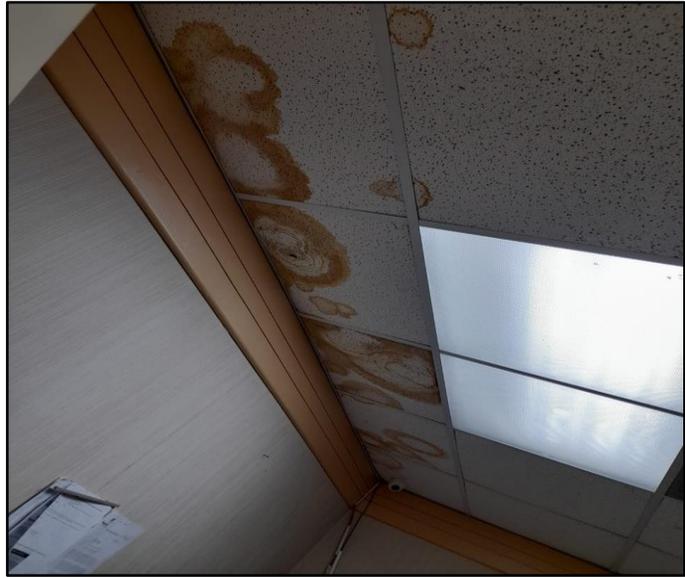
Plafones deteriorado por incidencia del agua

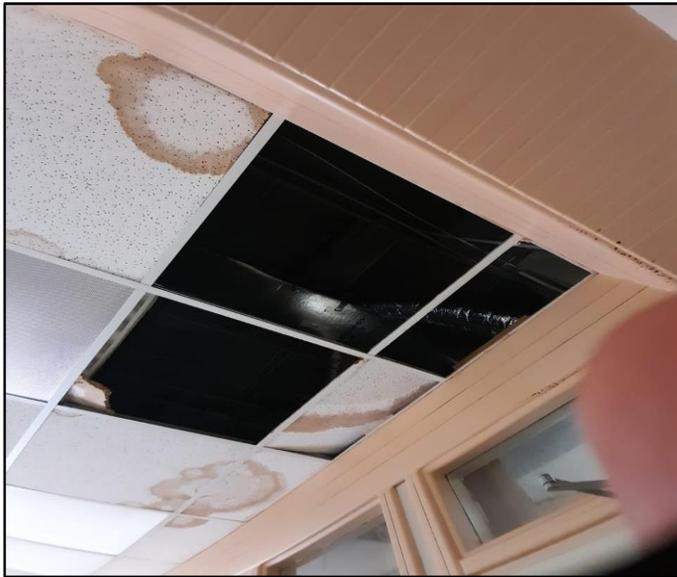
Plafones deteriorado por incidencia del agua

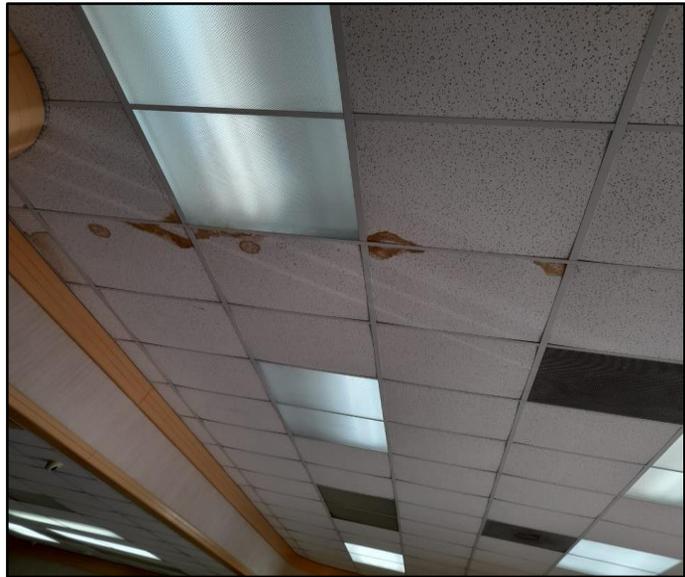
Plafones deteriorado por incidencia del agua

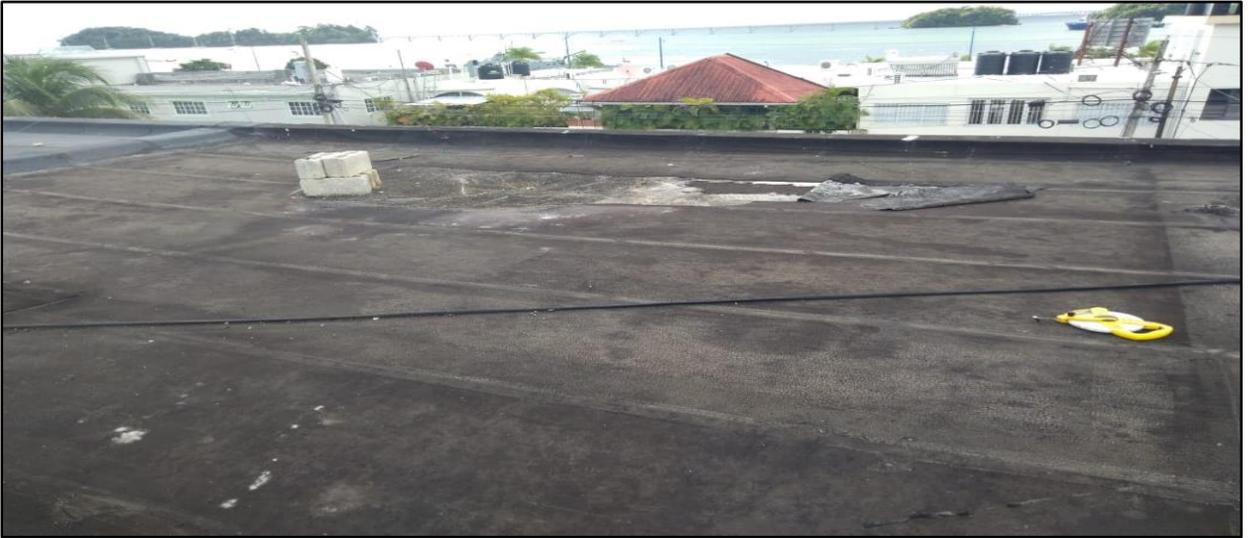
Lona asfáltica deteriorada

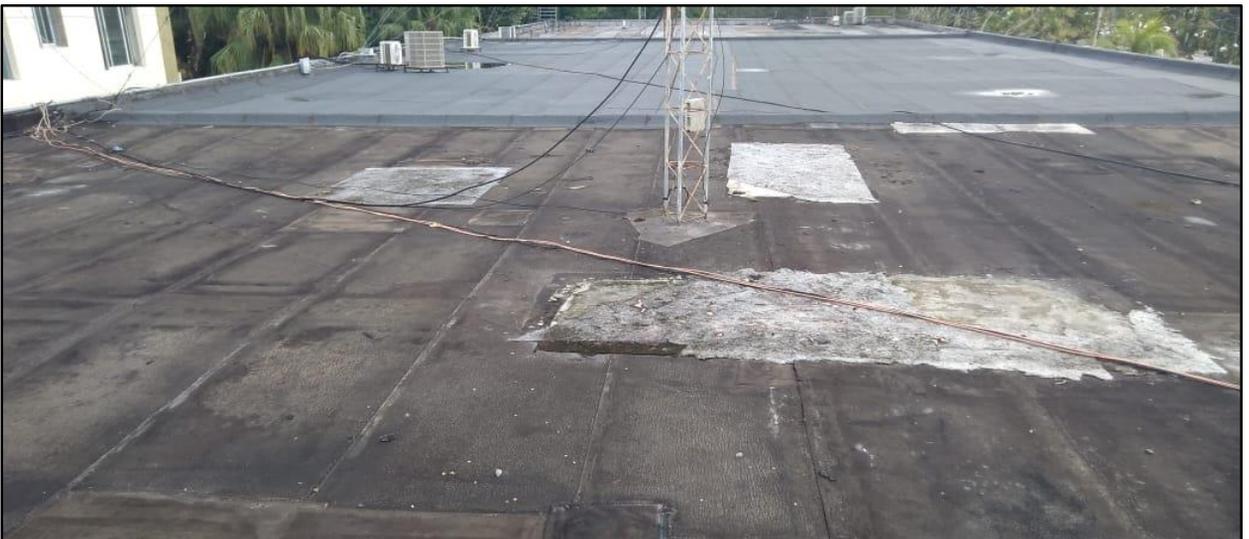
Lona asfáltica deteriorada

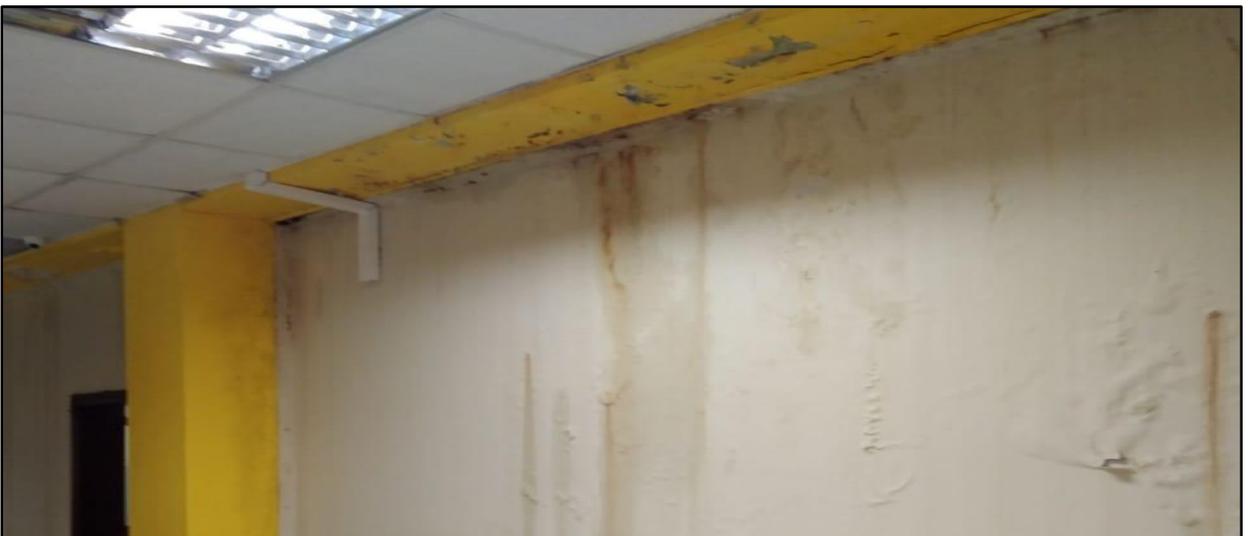
Pared y techo afectados por filtraciones
