Sucursal - Dajabón

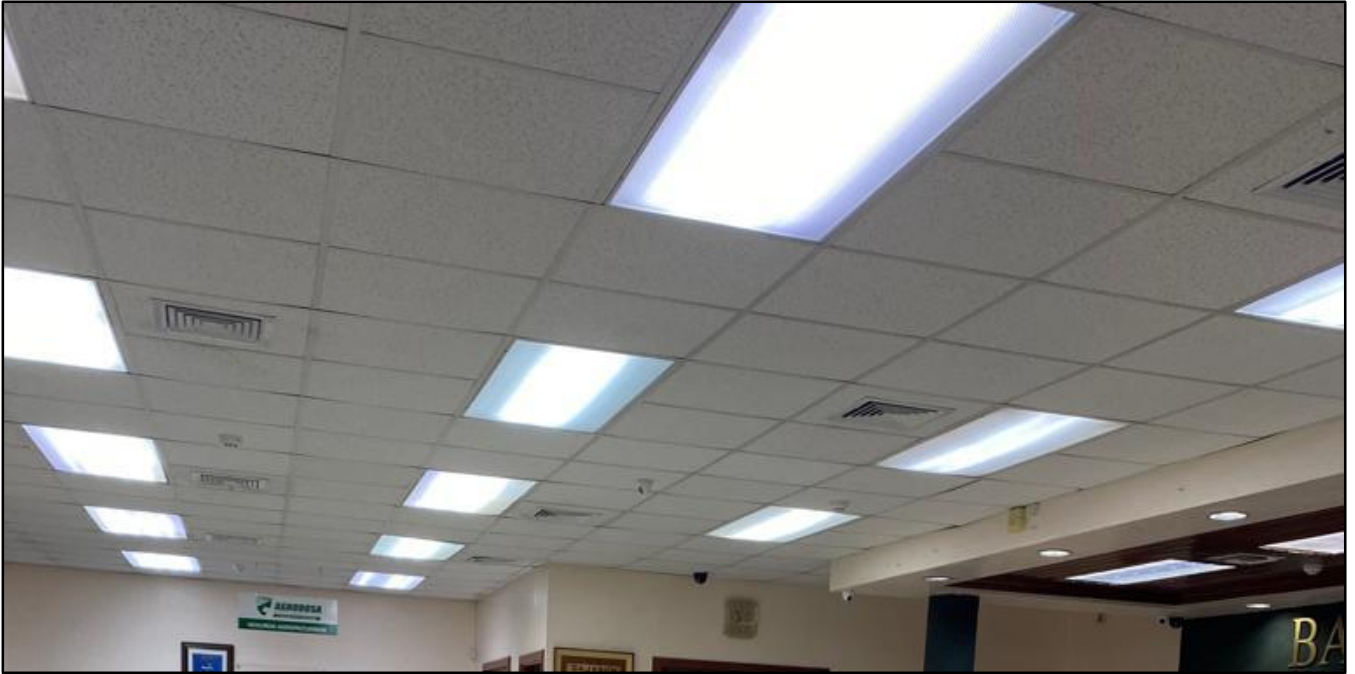
Lámparas fluorescentes a reemplazar por paneles led

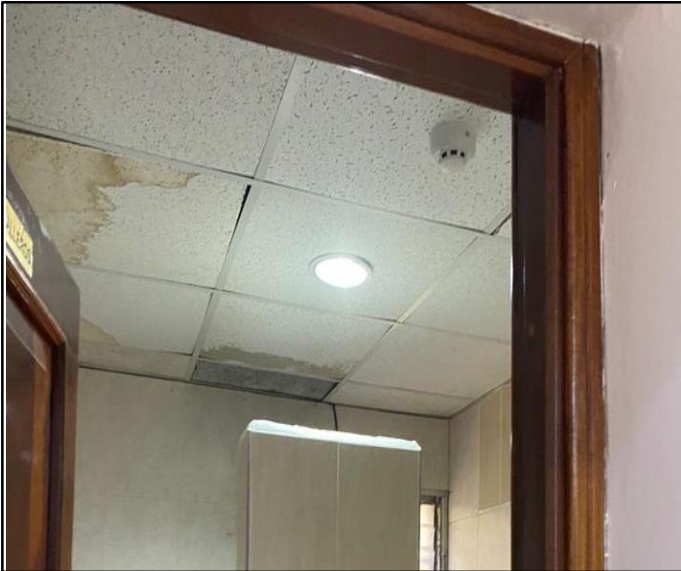
Plafones deteriorado por incidencia del agua

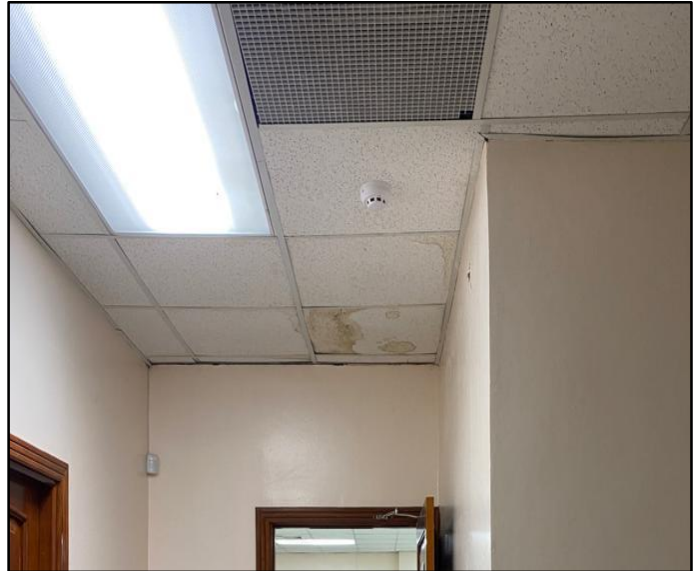
Plafones deteriorado por incidencia del agua

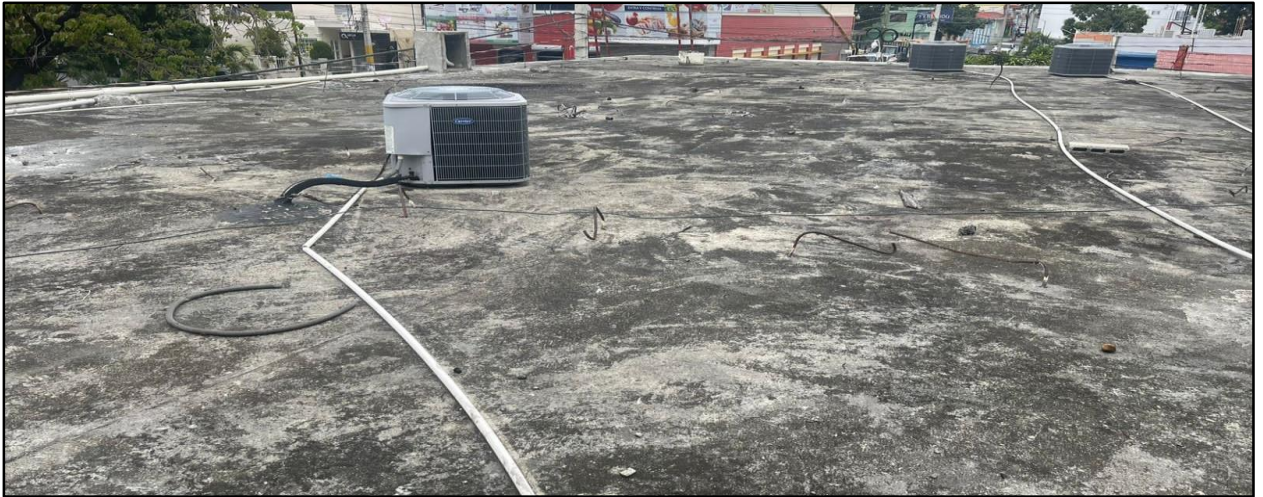
Techo sin impermeabilizante

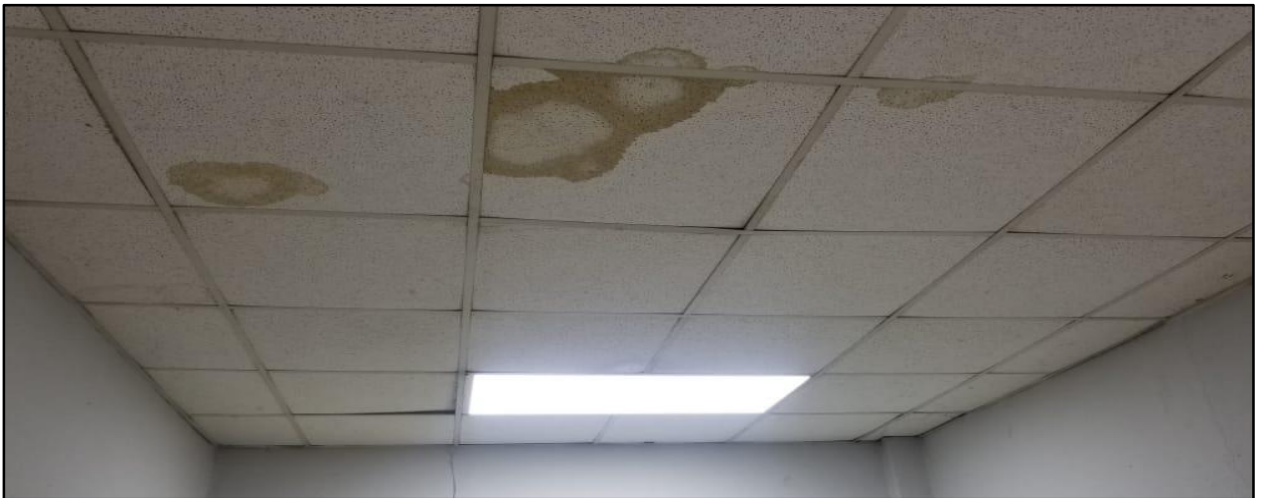
Plafones deteriorado por incidencia del agua

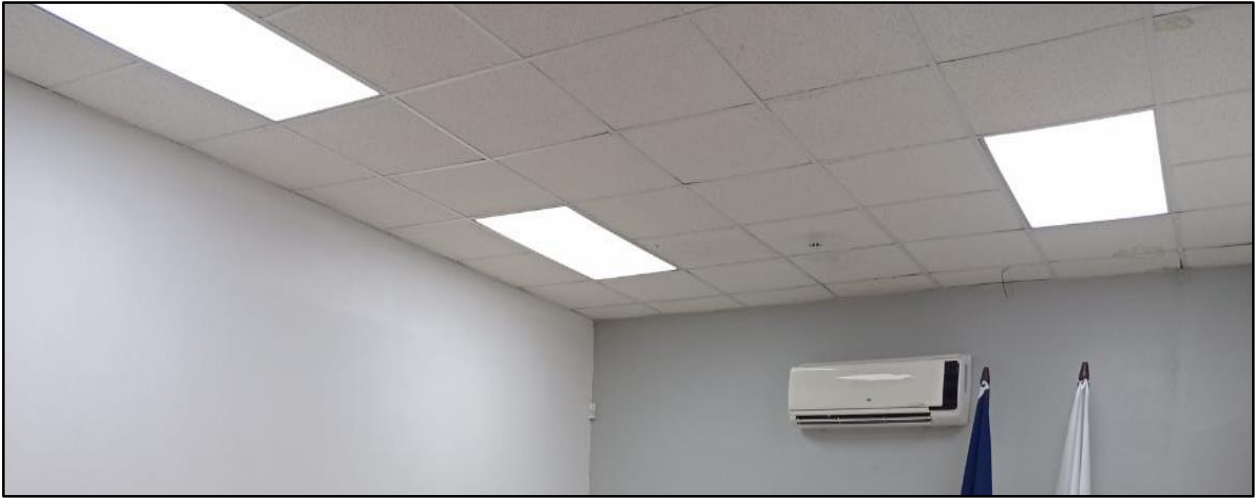
Plafón con aspecto deplorable

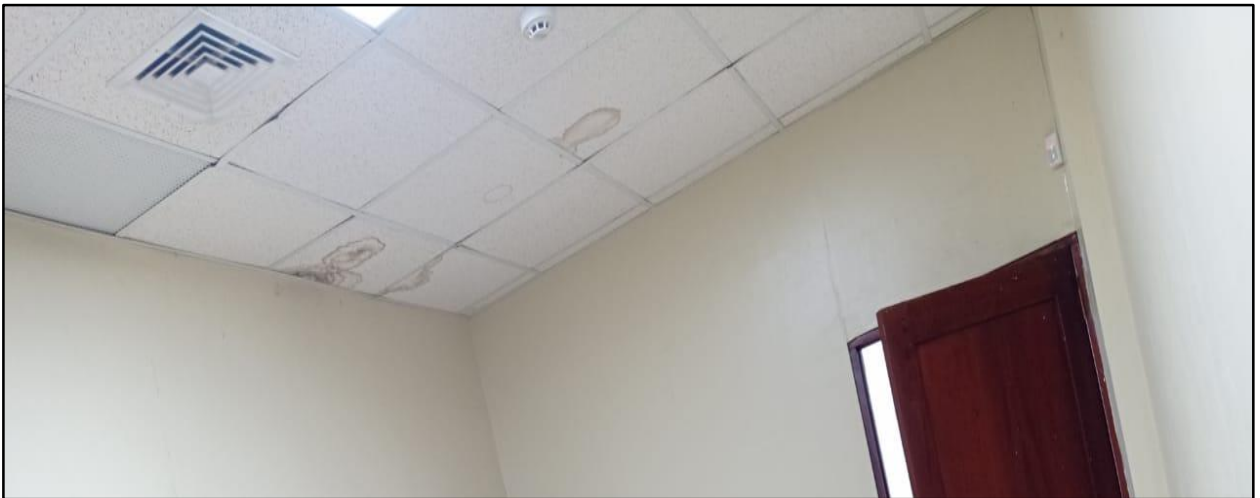
Plafones deteriorado por incidencia del agua

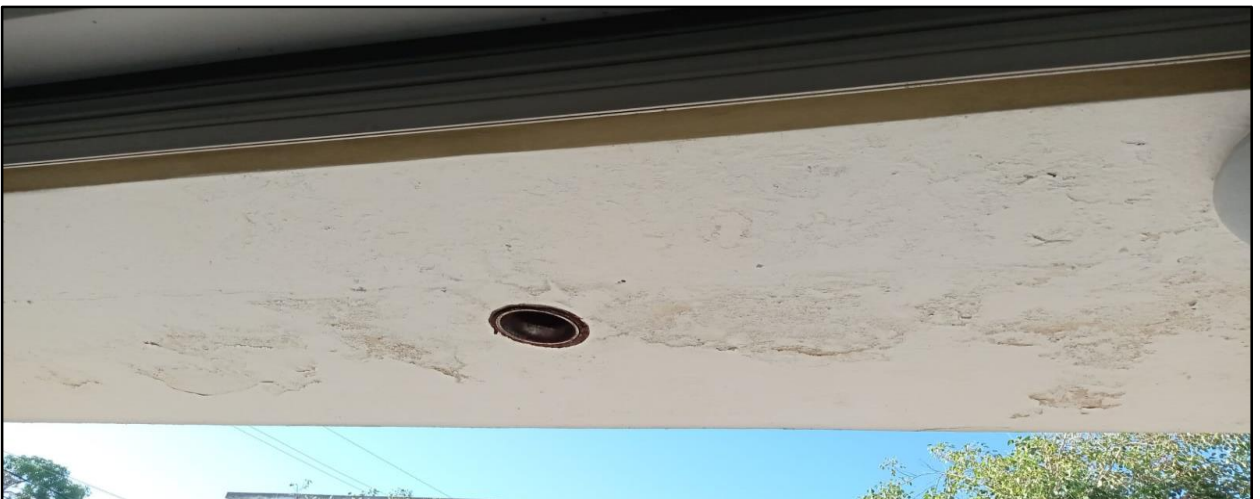
Techo con machas de filtraciones

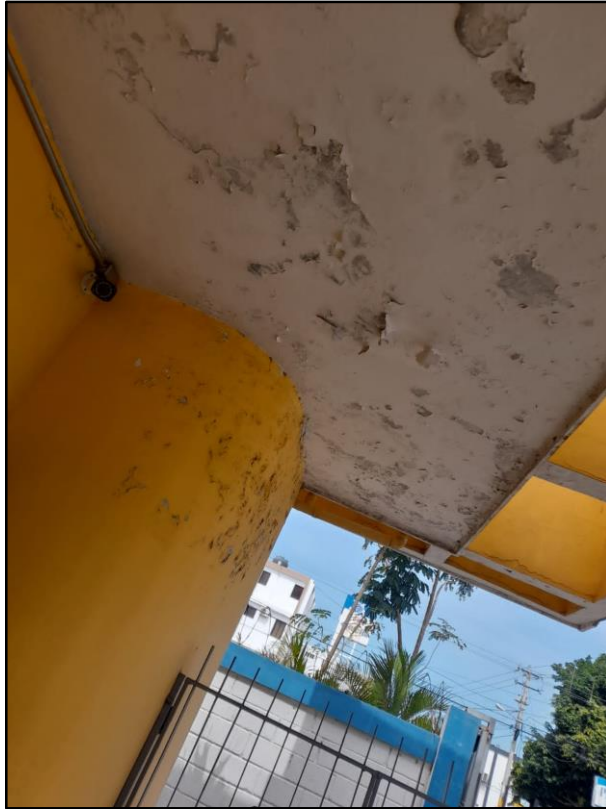
Techo con daños por agua

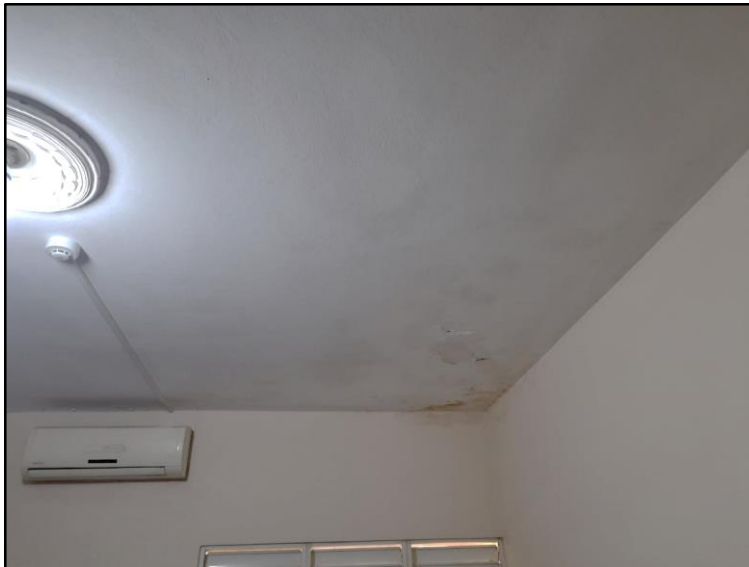
Techo con daños por agua

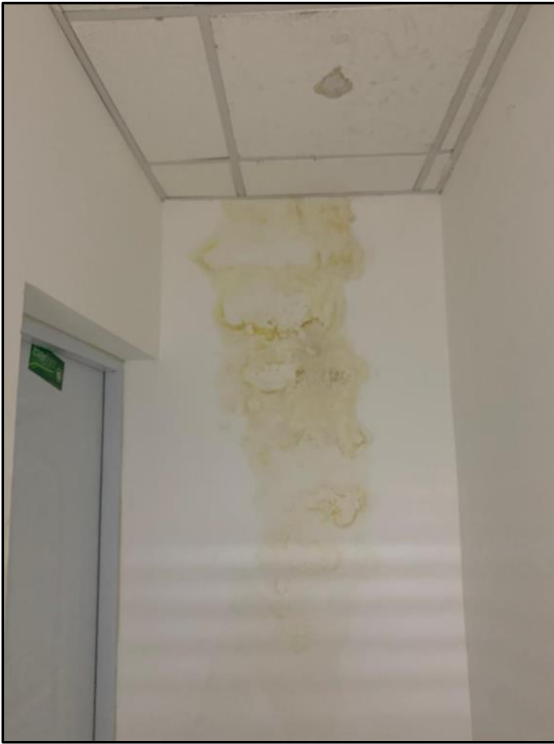
Pared manchada por agua

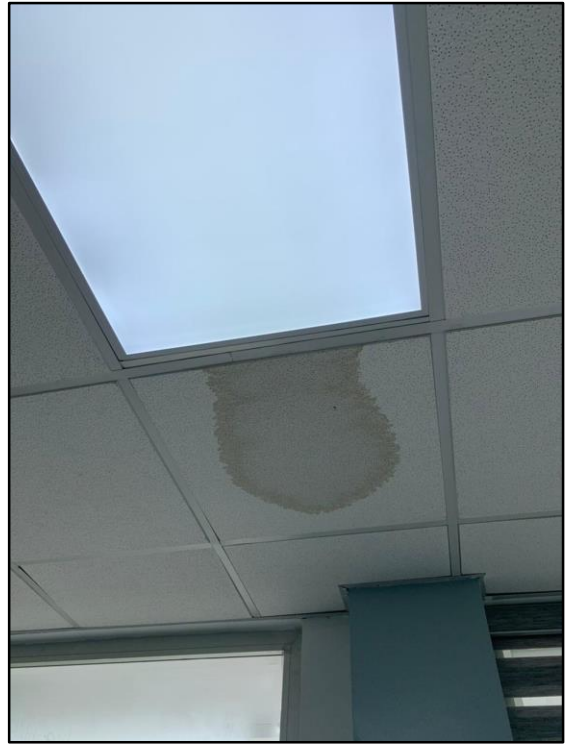
Plafones deteriorado por incidencia del agua

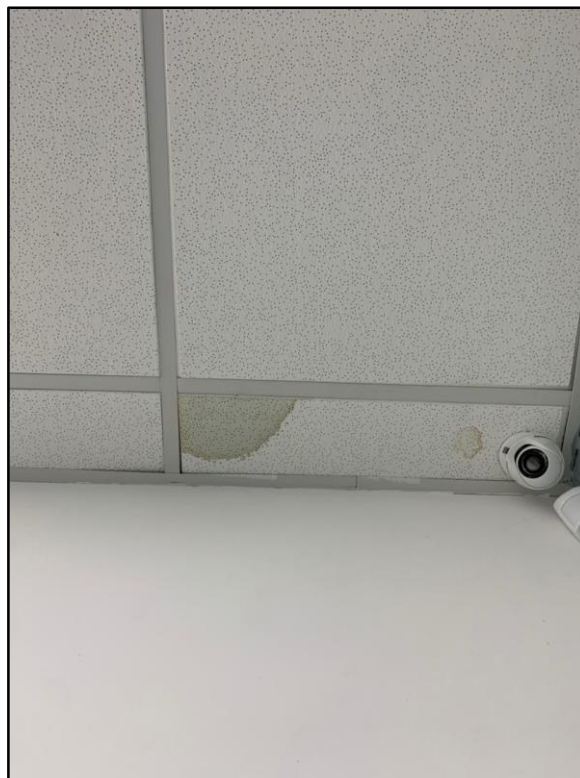
Plafones deteriorado por incidencia del agua
