Sucursal - Bonao

Sede principal

Sucursal - Bani

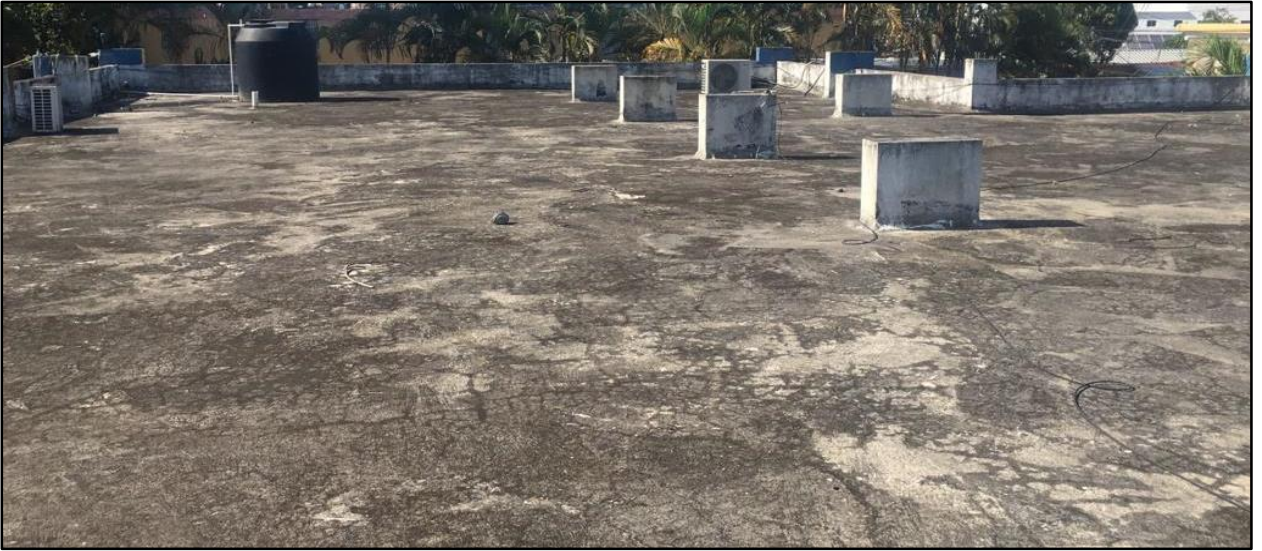
Techo sin impermeabilizante

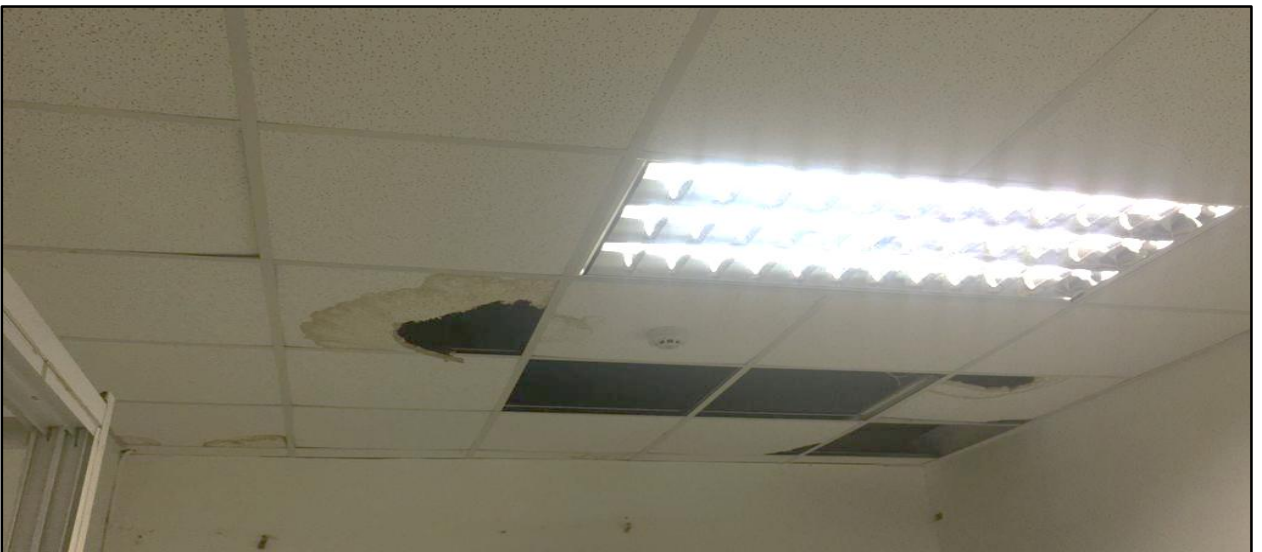
Plafón deteriorado por incidencia del agua

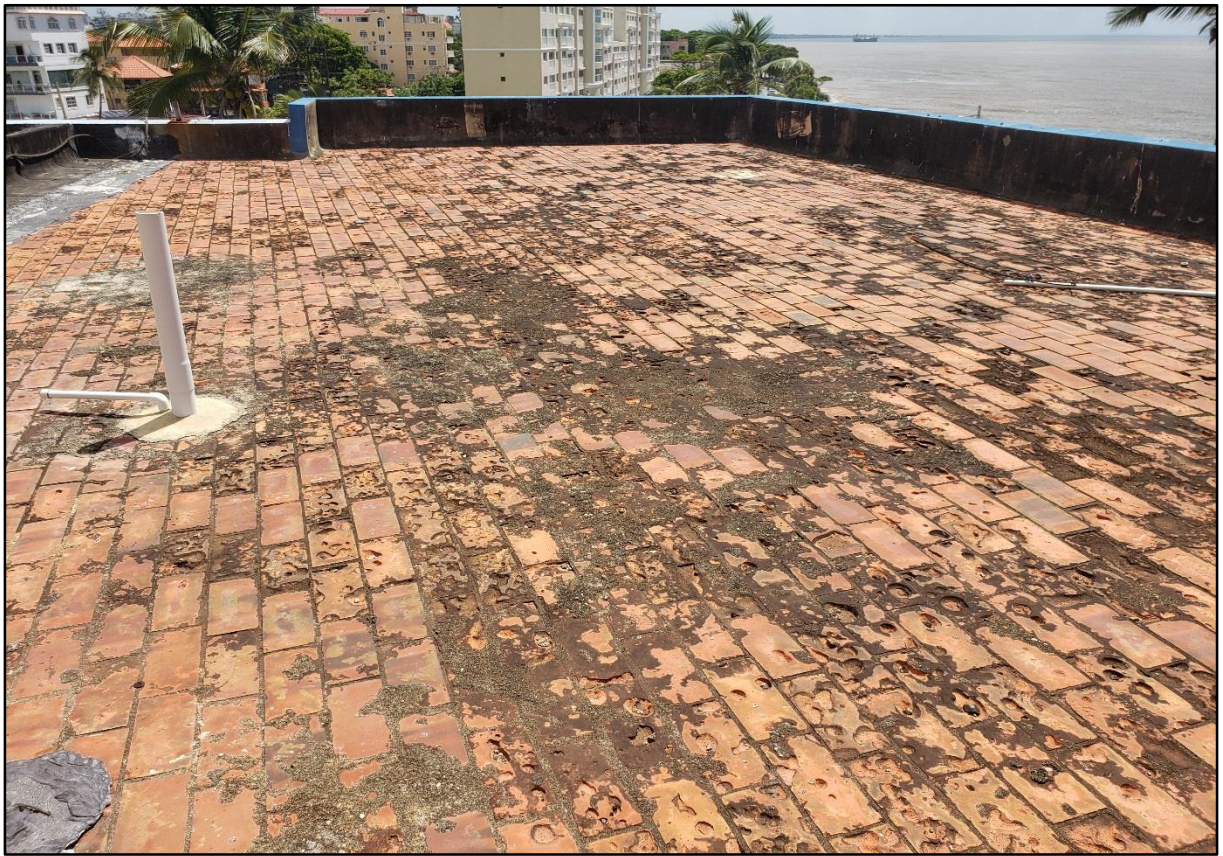
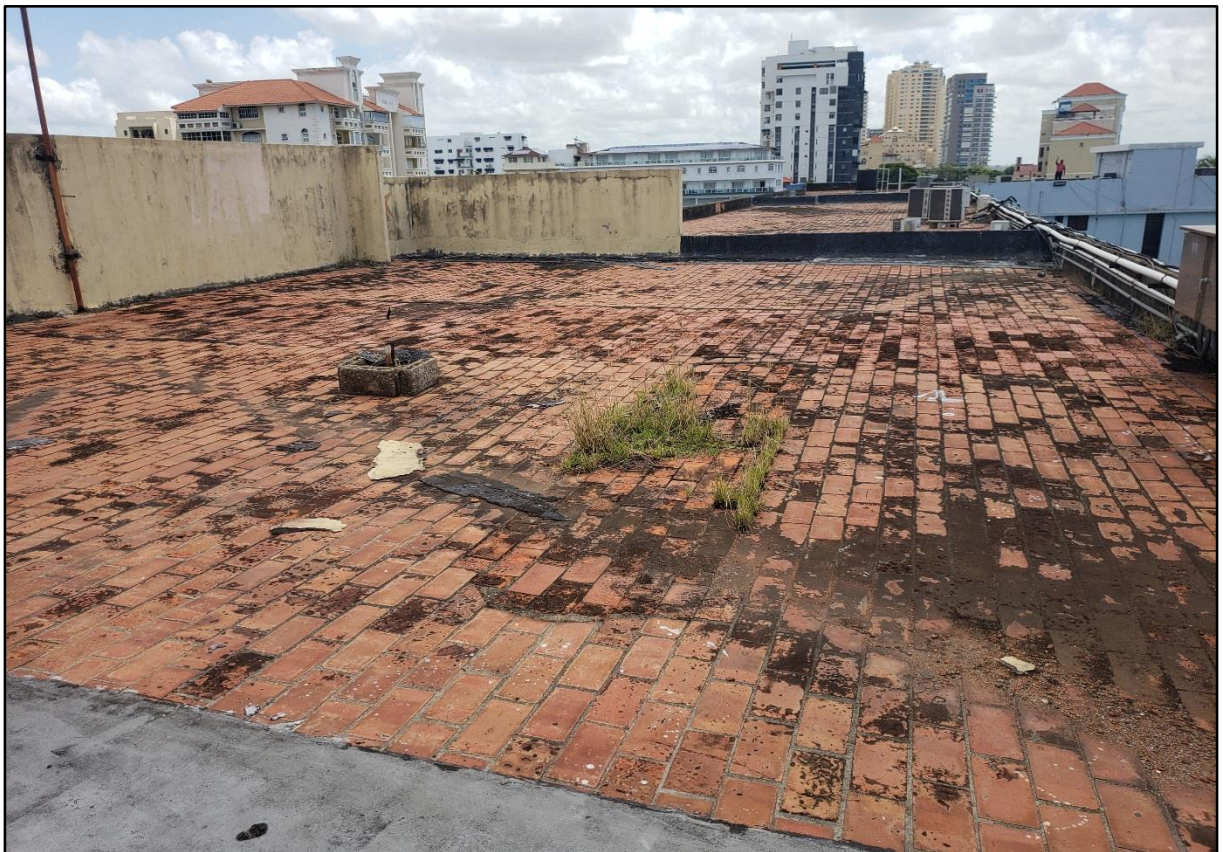
2-FINO DE TECHO CON ALTO DETERIORO (LOBBY INDEPENDENCIA)

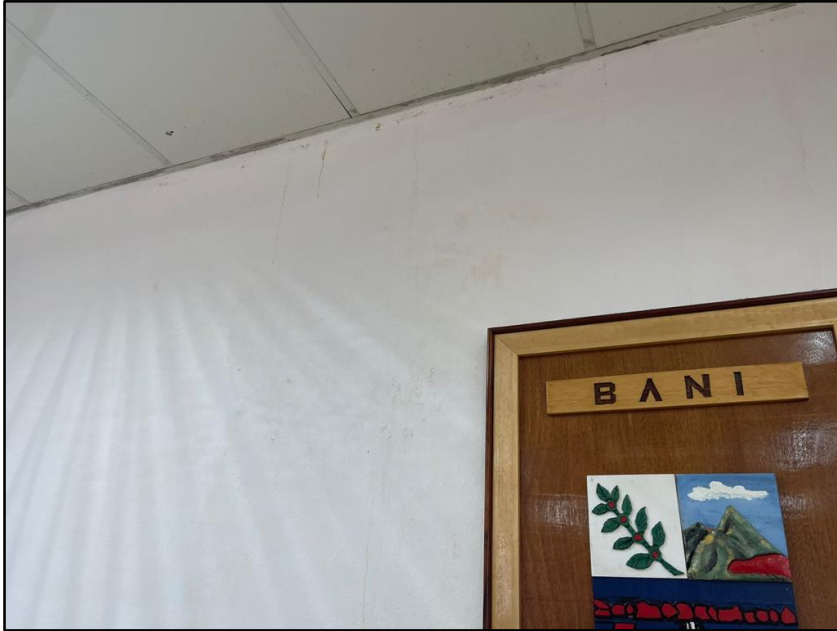
Pared con filtraciones

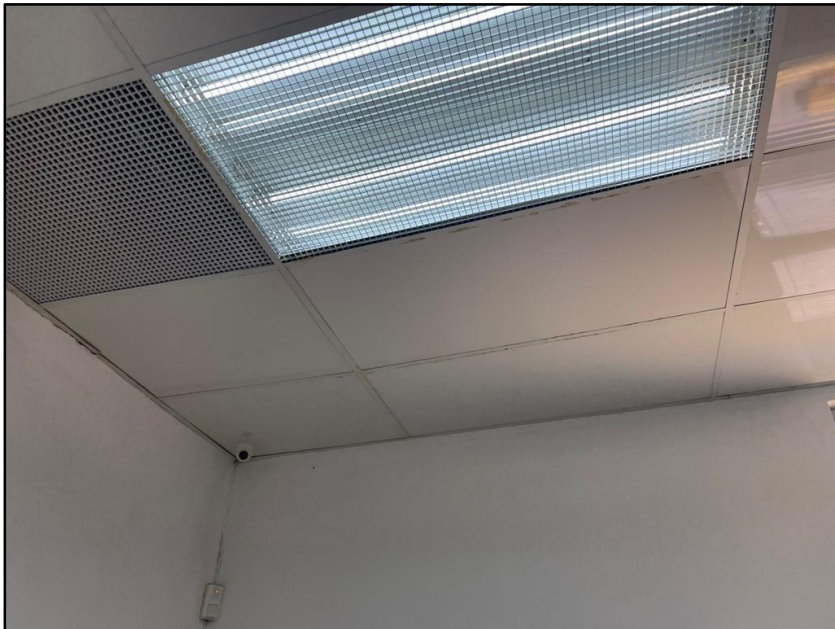
Lámpara fluorescente y plafón PVC a reemplazar
