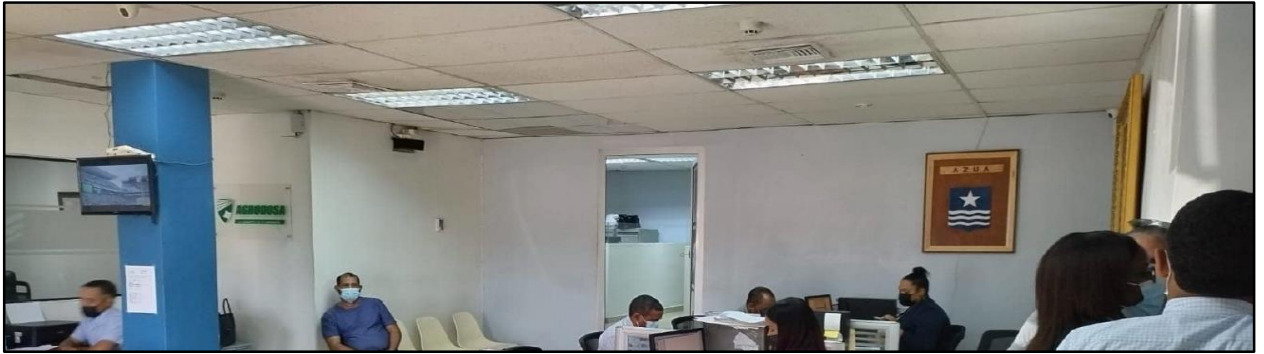
Sucursal - Azua

Plafón con aspecto deplorable

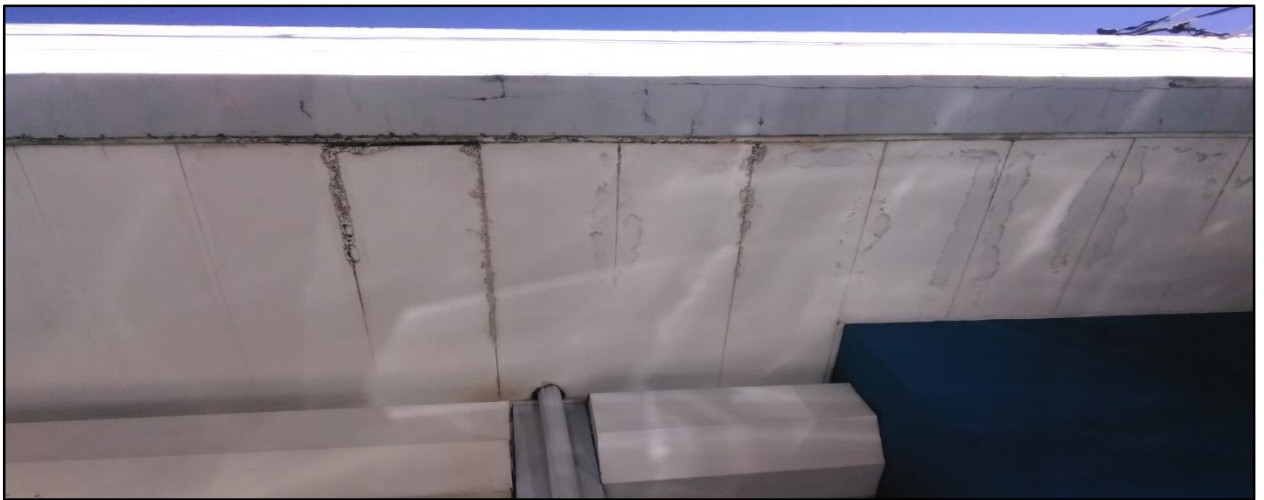
Sucursal – San Jose de Ocoa

Plafones PVC deteriorados por filtraciones

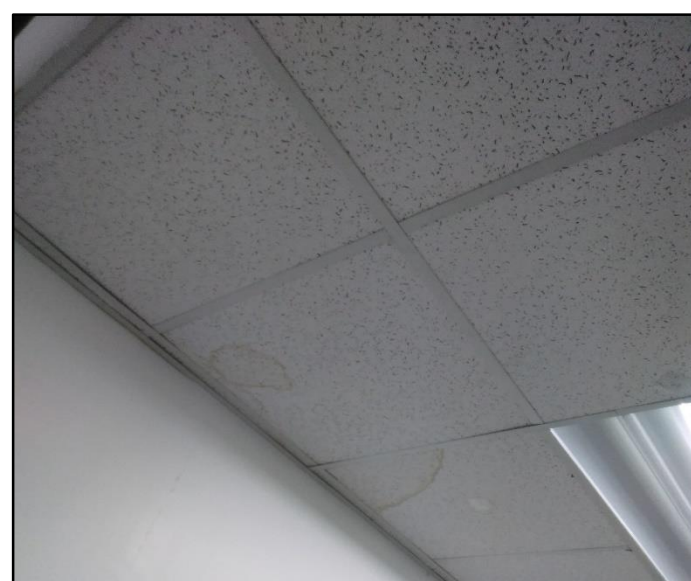
Plafones deteriorado por incidencia del agua

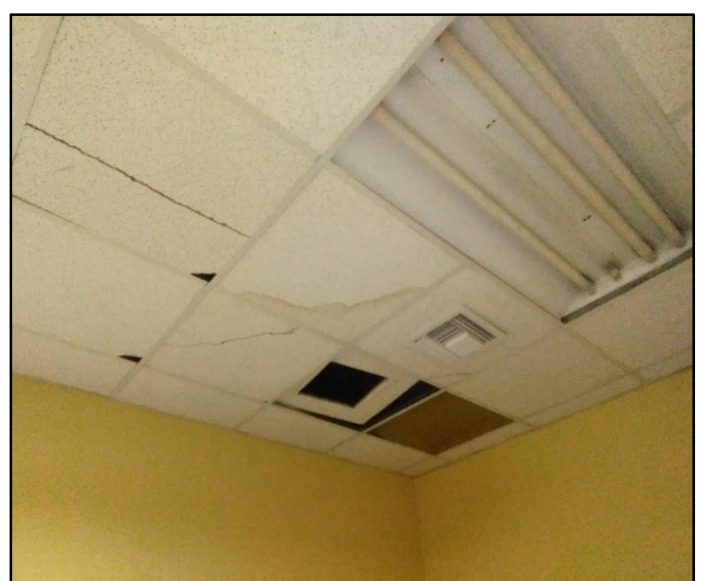
Plafones deteriorado por incidencia del agua

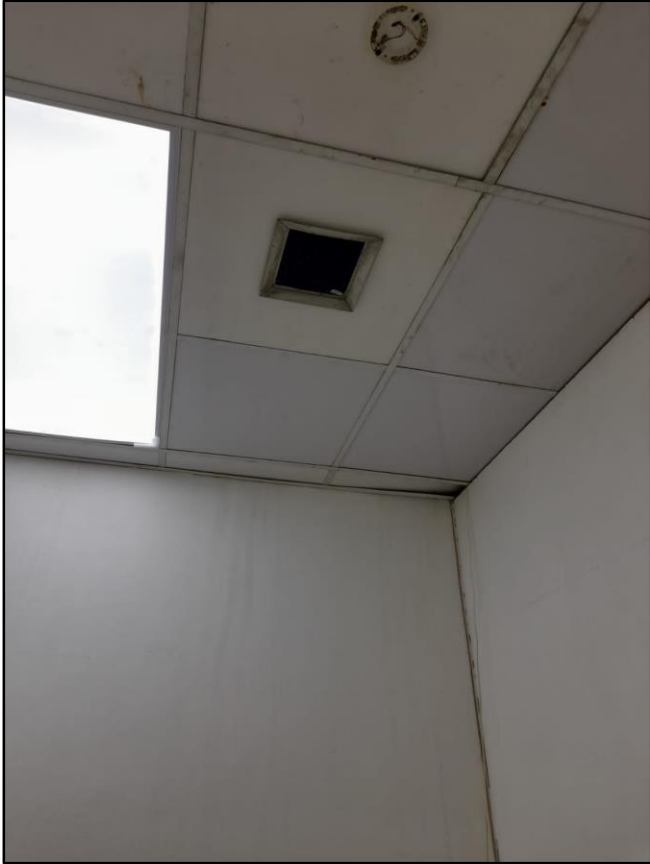
Sucursal – Barahona

Plafón PVC deteriorado a reemplazar

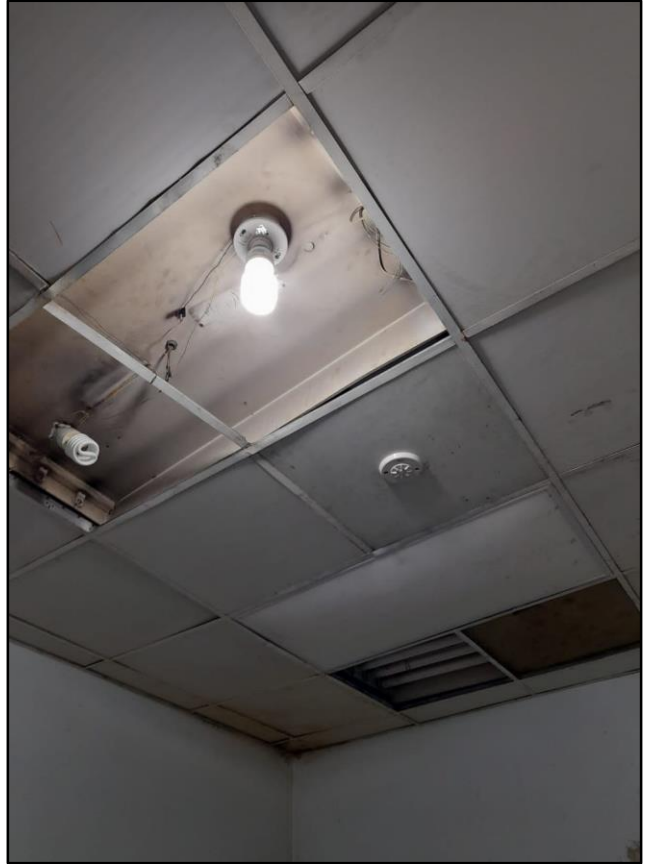
Plafón PVC deteriorado a reemplazar

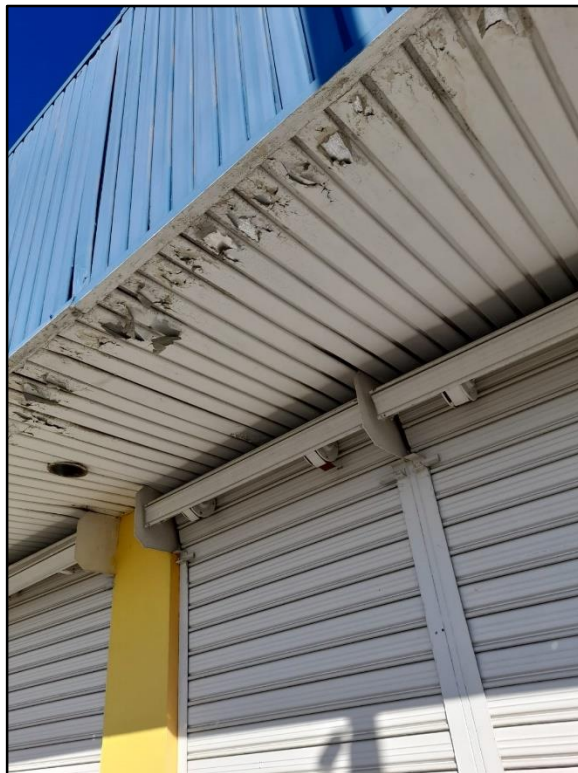
Filtraciones

Techo con machas de filtraciones

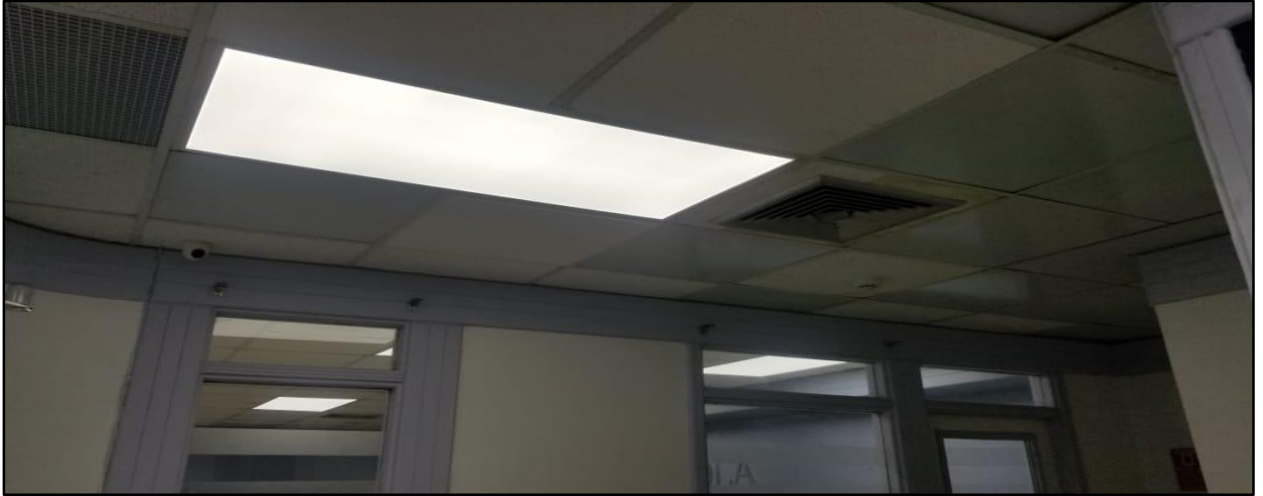
Sucursal - Neiba

Plafones PVC a sustituir / Lámpara con poca iluminación

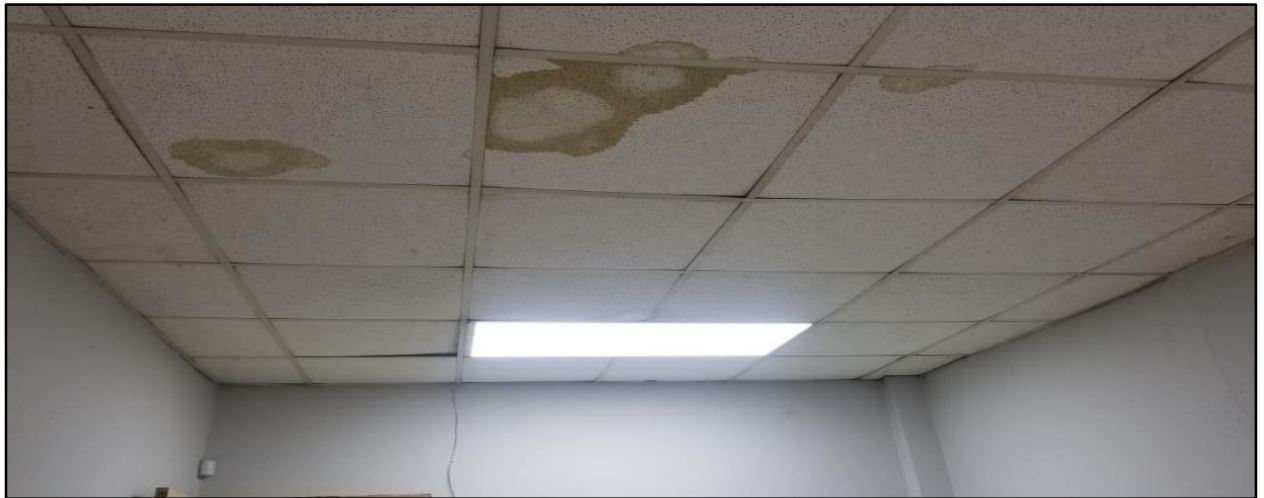
Plafones deteriorado por incidencia del agua

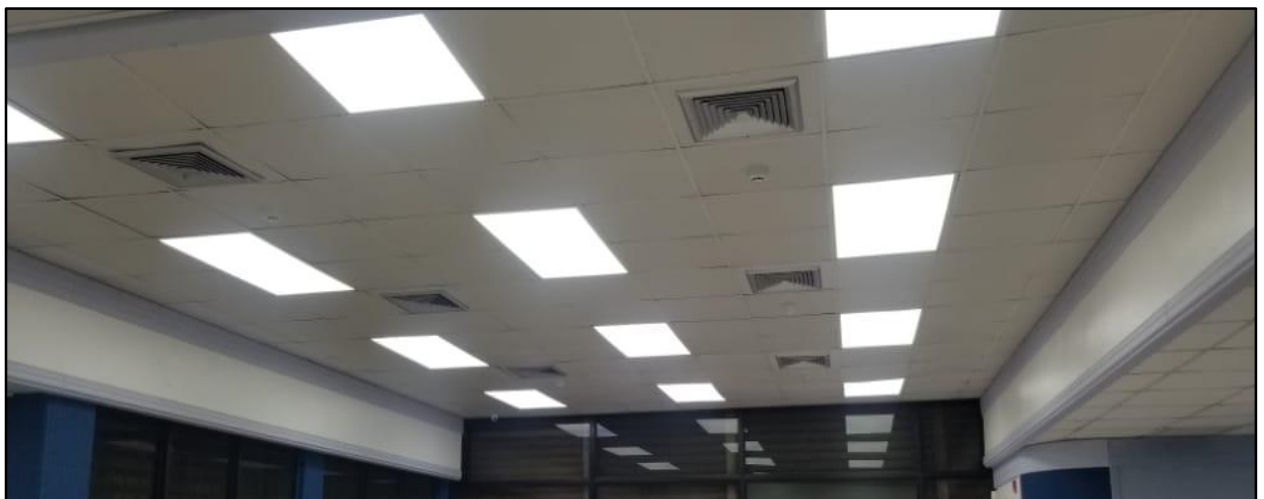
Plafones PVC sustituir por plafones acústicos
